COMUNE DI MATERA
SETTORE OPERE PUBBLICHE

**LAVORI DI CONSOLIDAMENTO DELLE FONDAZIONI DELLA
SCUOLA PER L'INFANZIA "A.PEZZI"**

RELAZIONE GENERALE

PROGETTO ESECUTIVO

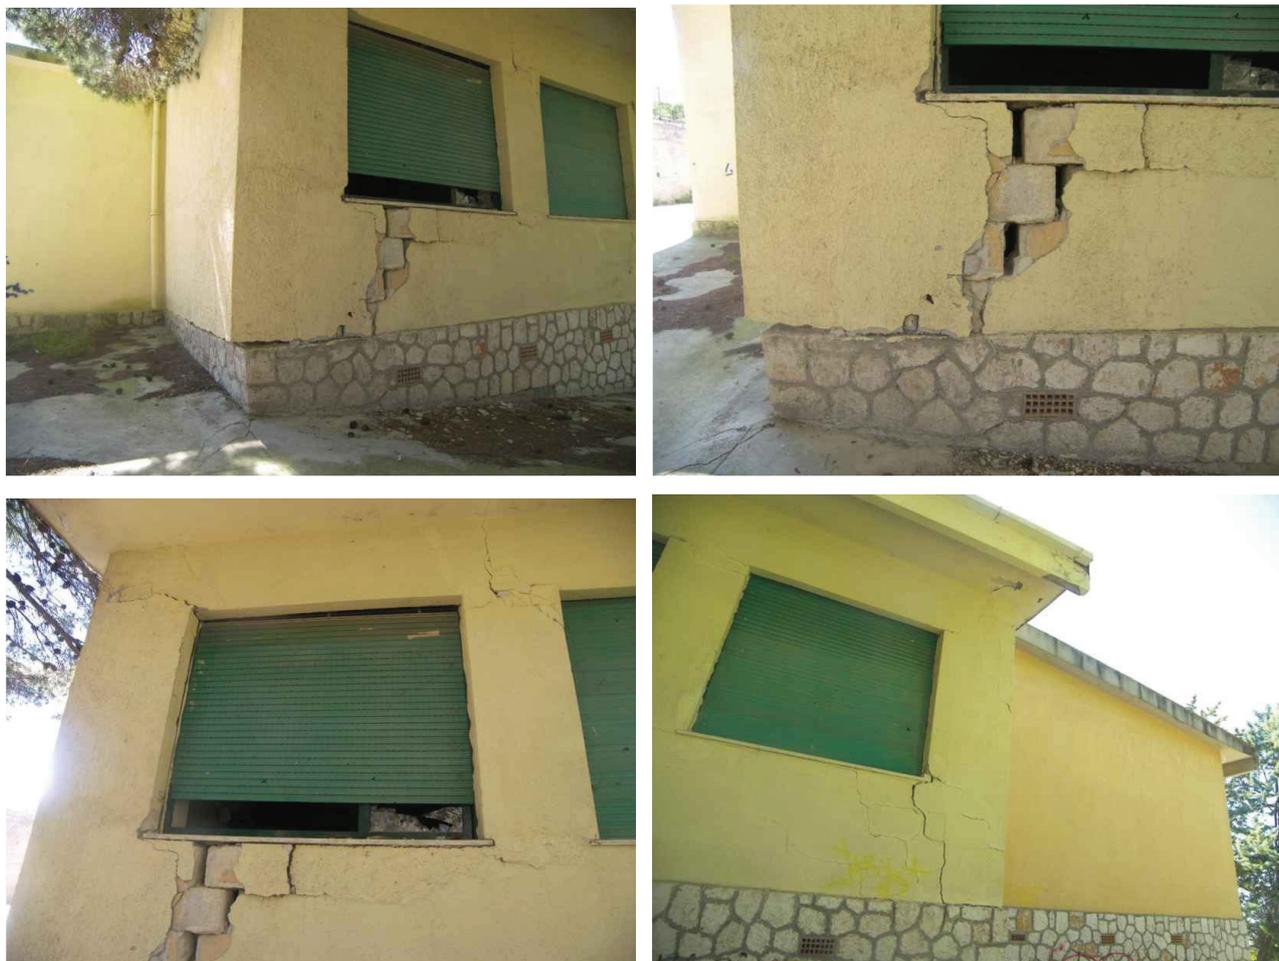
La progettazione degli interventi strutturali del 2014 fu basata anche sull'analisi del quadro fessurativo. Il progettista ritenne che il dissesto più grave fosse quello dell'ala destra dell'edificio (guardando da via Frangione), riportato nelle seguenti figure:

Le evidenti e passanti lesioni diagonali sui paramenti perimetrali, secondo il progettista, testimoniavano il movimento verso il basso dell'intera porzione di fabbricato. Riteneva inoltre che il muro avesse perso la verticalità leggendo una evidente rototraslazione verso l'esterno della muratura in conci di calcarenite rispetto alla muratura sottostante in calcestruzzo ciclopico.

Sulla base di tali considerazioni tra giugno 2014 e marzo 2018, oltre alle opere di finitura, edili e impiantistiche, furono realizzati i seguenti interventi strutturali, come si evince dal Certificato di collaudo statico redatto dal collaudatore ing. Emanuele Lamacchia Acito nel giugno 2018:

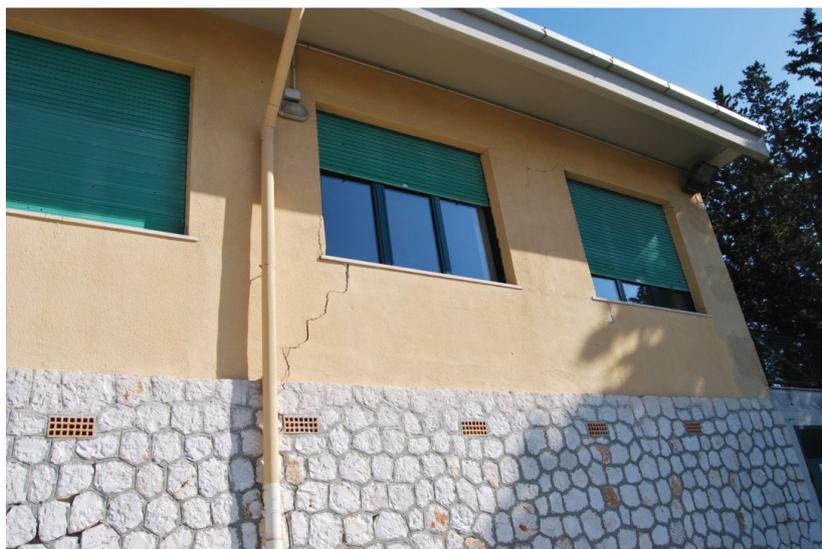
Infine venne attribuito alla realizzazione della nuova struttura della centrale termica la presenza di ulteriori fessurazioni sulla facciata lato sud dell'edificio (vedi immagine seguente).

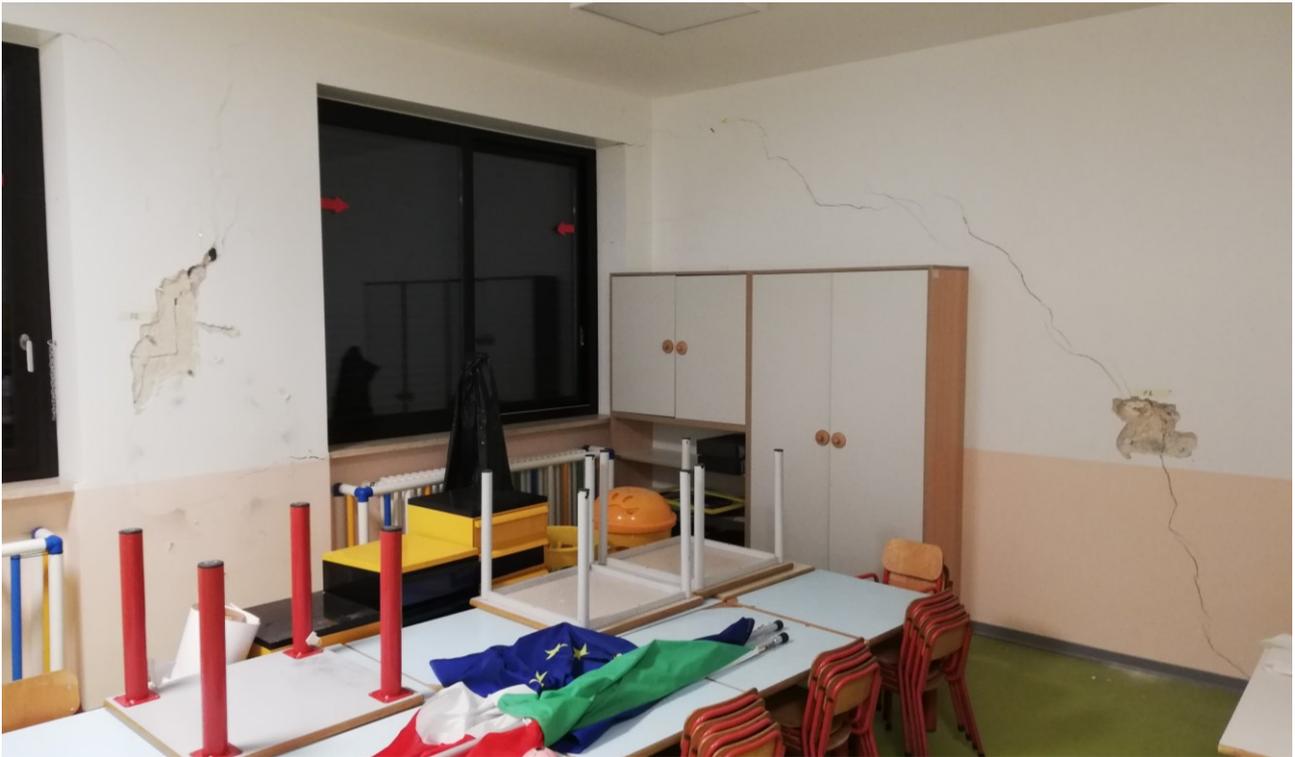
Fessurazioni 1 (a sinistra) e 2 (a destra) nelle pareti dell'aula all'angolo sud – ovest dell'edificio

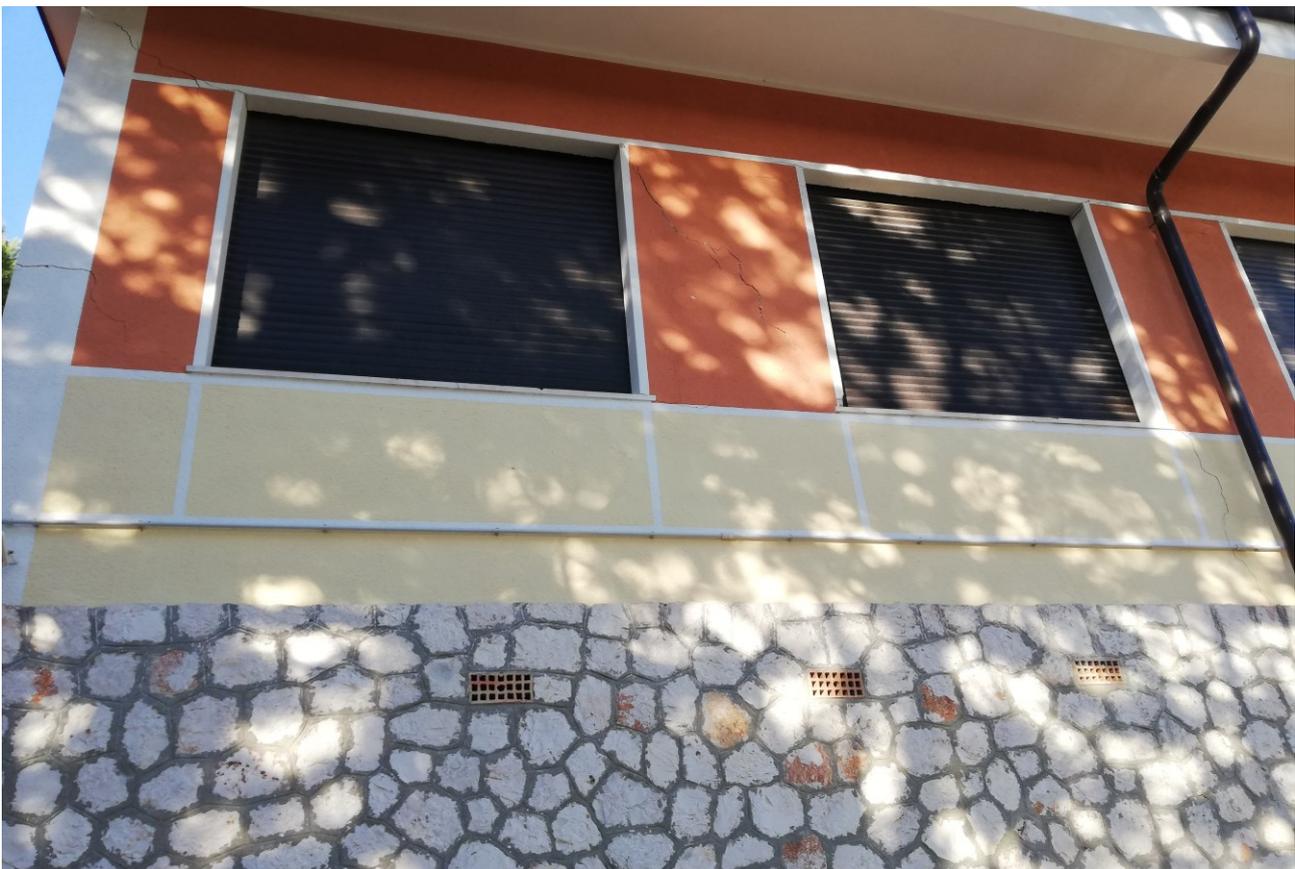
Fessurazione 1 sul lato esterno di valle dell'edificio

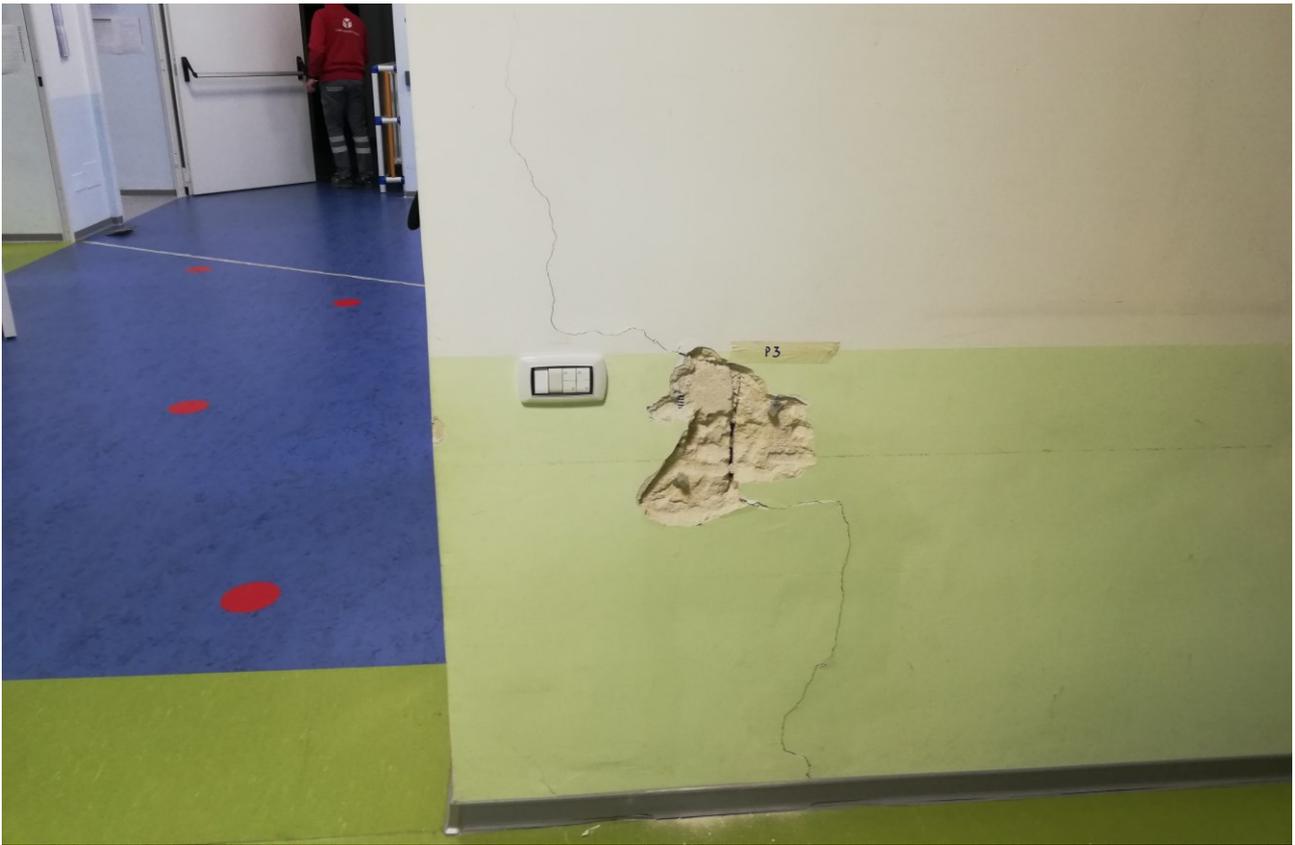
Fessurazione 3

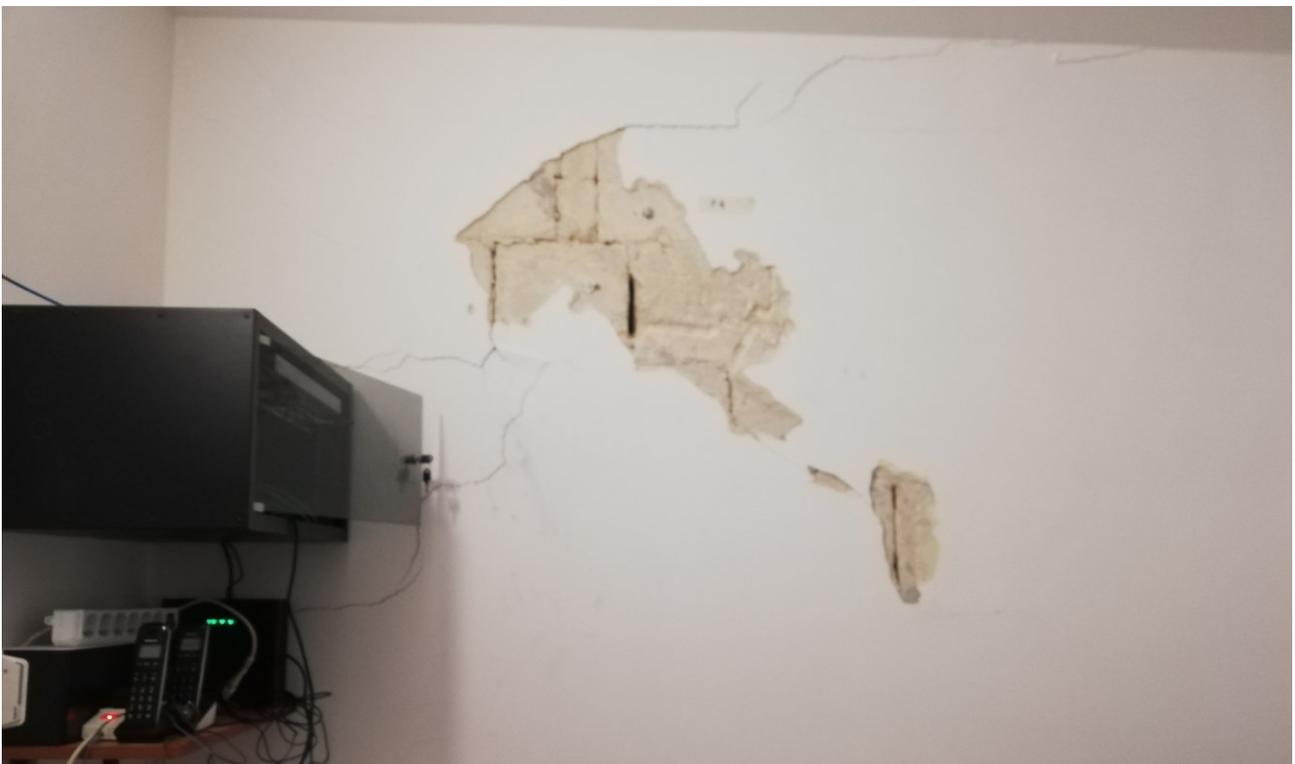
Fessurazione 4 dal lato interno

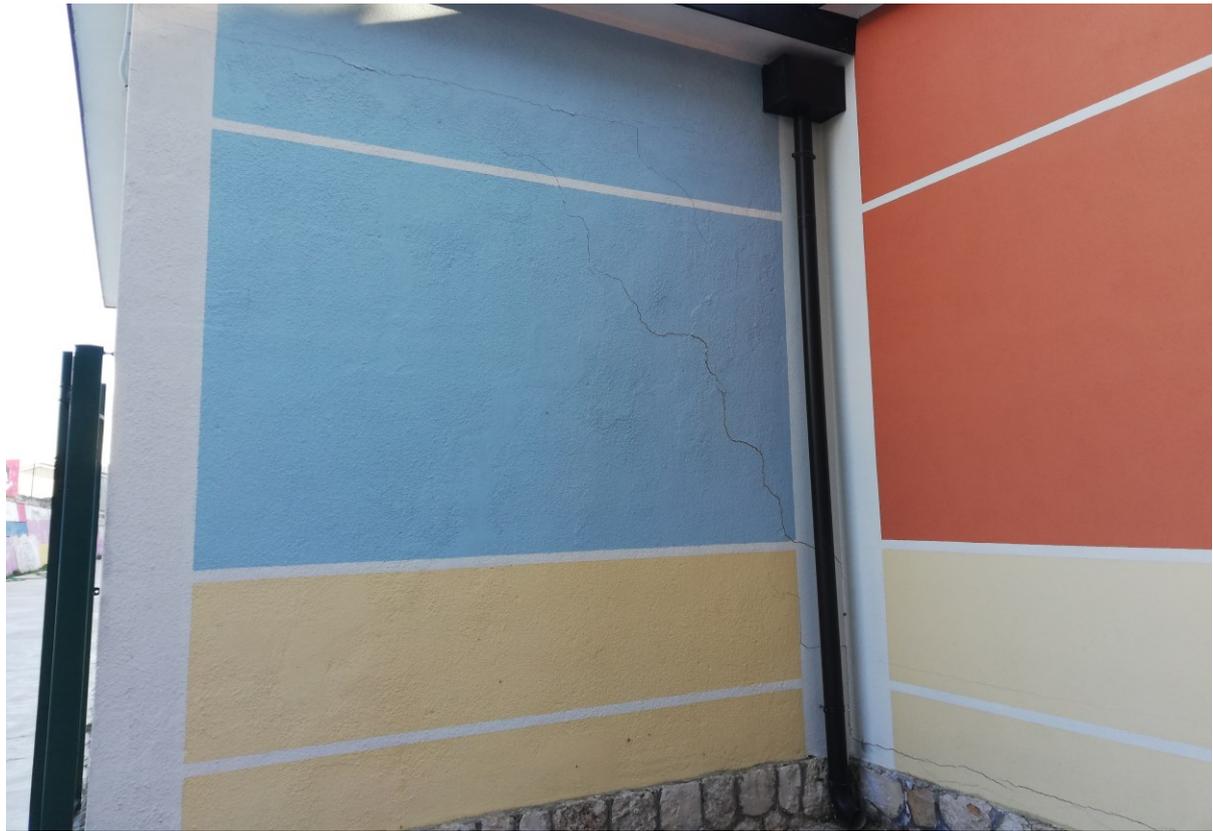
Fessurazione 4 dal lato esterno

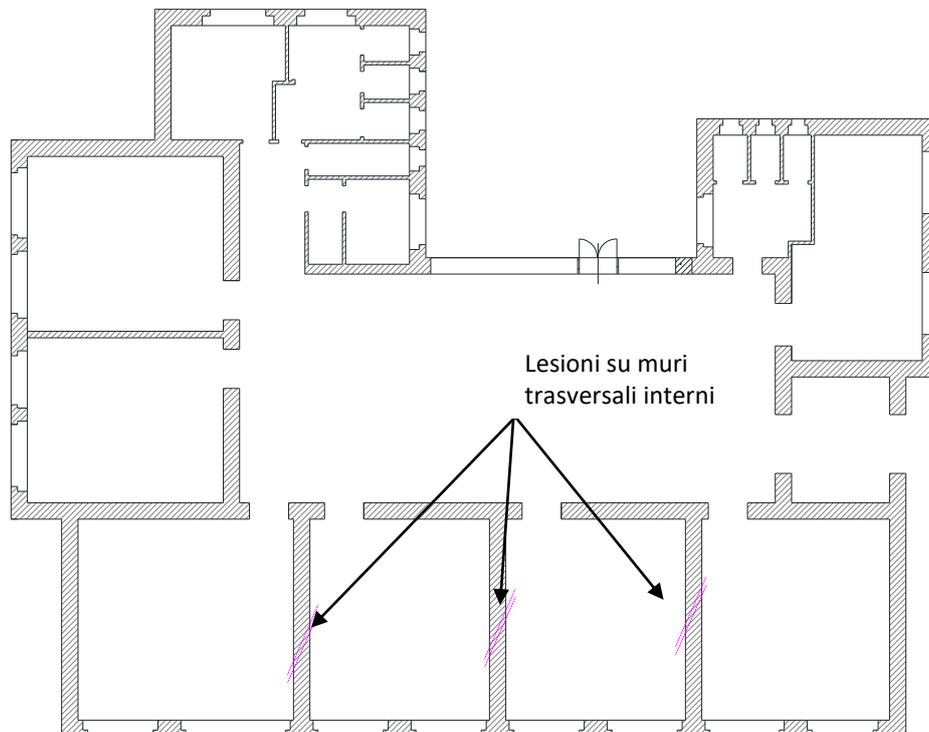
Inoltre, in sede di sopralluogo, dopo l'ultima misurazione di monitoraggio eseguita nel gennaio 2024, sono state riscontrate lesioni sui muri trasversali delle aule che affacciano sul lato sud dell'edificio, riportate nel seguente disegno

La causa del quadro fessurativo in evoluzione, anche dopo gli interventi di consolidamento eseguiti nel periodo 2014-2018, è da ricercare nei cedimenti differenziali della struttura, causati da una disomogeneità della rigidità della fondazione. Tanto è dimostrato dal fatto che lì dove la fondazione è stata irrigidita con la presenza di palificazioni collegate puntualmente alla struttura fondale, le fessurazioni non sono presenti, mentre risultano evidenti in corrispondenza di zone limitrofe tra consolidate e non consolidate, come ad esempio lo spigolo sud-ovest del fabbricato (fessurazioni monitorate 1 e 2), lo spigolo nord ovest (fessurazione monitorata 4) o le murature trasversali delle aule sul lato sud dell'edificio.

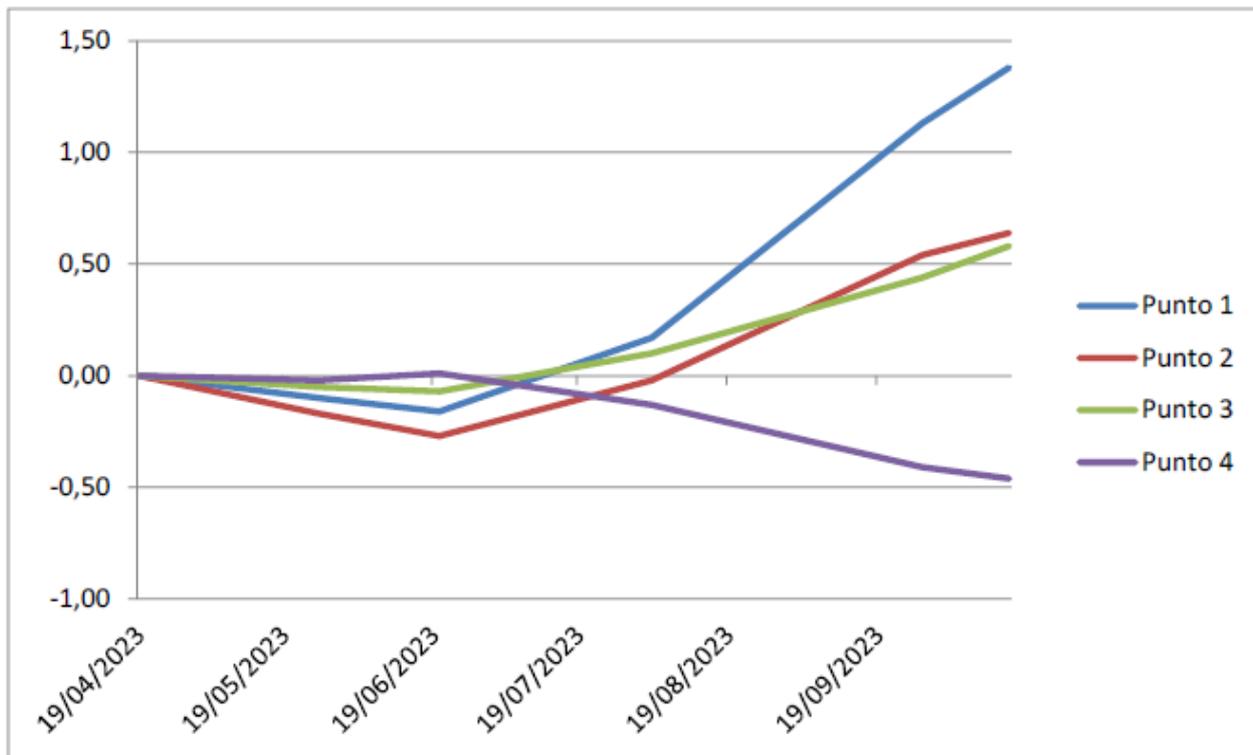
La sintesi del monitoraggio dell'apertura delle 4 fessure sopra indicate, a fine settembre 2023, ha dato l'esito riportato nel seguente grafico.

Dal grafico si evince che dopo un periodo di sostanziale stasi del fenomeno, da agosto in poi si assiste ad un incremento evidente dell'apertura delle fessure, trend confermato anche nelle successive letture di fine gennaio 2024, in particolar modo dalla fessura 1, la cui ampiezza è arrivata 2,00 mm.
