# **INTERVENTI DI MIGLIORAMENTO DELLA RETE DI CORRIDOI ECOLOGICI E AREE VERDI DEL TERRITORIO DI MATERA**

## **PROGETTO DI FATTIBILITÀ TECNICO-ECONOMICA INTERVENTI LINEARI SU VIALI ALBERATI DI CONNESSIONE AI PARCHI URBANI**

09 giugno 2023

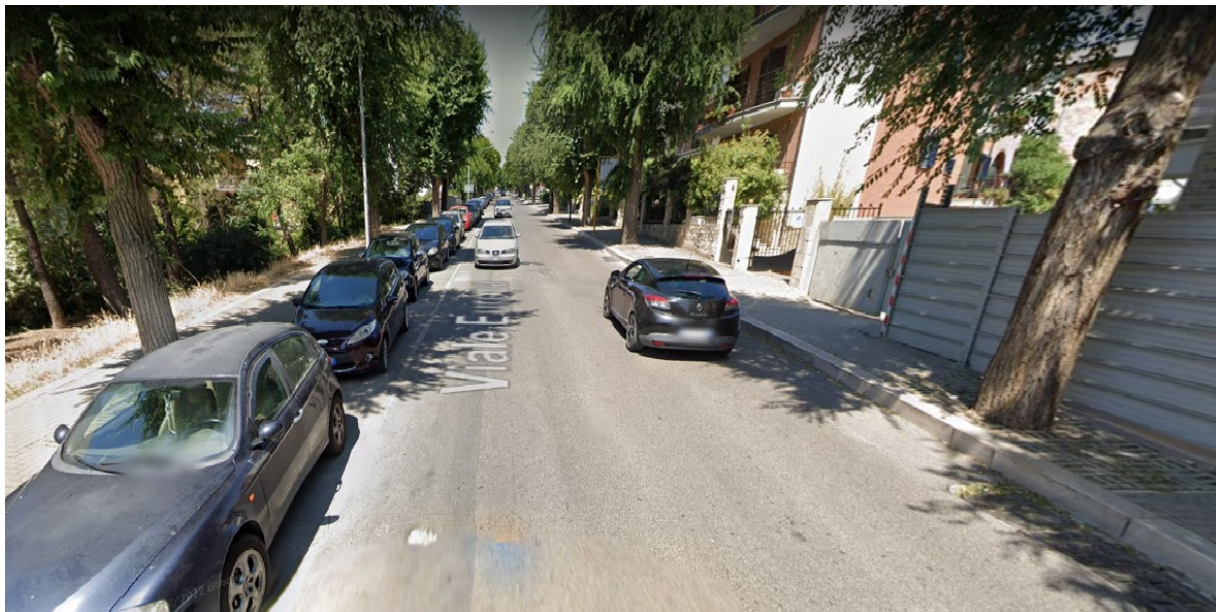
Figura 1 Viale Europa 1° tratto

In generale, le criticità riscontrate sulle alberature di *Ulmus* spp. di Viale Europa, sono:

- ✓ manifestazioni di stadi avanzati da attacco da Grafiosi;
- ✓ resinazioni evidenti;
- ✓ fessurazioni della corteccia;
- ✓ formazioni tumorali su branche e fusto;
- ✓ presenza di Carie del legno (*Phomes* spp.) su branche e fusto.
- ✓ Struttura della chioma alterata in maniera definitiva, per via di ripetute capitozzature effettuate nei passati decenni con lo scopo di contenere lo sviluppo della chioma per via del mutato stato dei luoghi rispetto al momento di impianto;
- ✓ Necessità di effettuare continue potature di messa in sicurezza per ridurre gli inevitabili schianti di rami per via delle ormai compromesse condizioni delle piante.

- ✓ Abbattimento delle piante di Olmo e Pino decretate ed eliminazione delle ceppaie attraverso trivella o comunque con macchinari idonei allo scopo in grado di arrecare nullo o minimo danno alle formelle/riquadri ed al marciapiede circostante;

- ✓ fornitura e messa a dimora di piante arboree in sostituzione delle piante abbattute e risarcimento fallanze (con relativi pali tutori e tutto quanto occorrente) con essenze più idonee e possibilmente aumentando la biodiversità (anche in relazione all'effettivo numero delle piante che saranno decretate da sostituire) e contestuale apposizione di tubo drenante di giusta lunghezza in maniera tale da consentire la sub irrigazione nella zona intorno all'apparato radicale con caricamento dall'alto dell'acqua con bocca di ingresso posta a quota colletto. La scelta della/e specie da mettere a dimora dipenderà dal tratto e dal punto in relazione agli spazi disponibili, considerando anche le probabili future interferenze, tra le specie di Classe I (>10 m), Classe II (6 – 10 m) e Classe III (4 - 6 m) come meglio riportate sotto; la quota restante di sostituzione come da Regolamento verrà assorbita dagli interventi di riqualificazione di aree verdi e parchi.

- ✓ Adeguamento/ripristino/realizzazione dei riquadri/formelle delle misure minime di 1m x 1m di lato e 1,5 m di profondità laddove possibile anche in relazione ai dettami del vigente Regolamento del verde Urbano Pubblico e Privato con particolare riferimento agli artt. 36, 37, 38, 39 ed alla situazione puntuale del tratto e dei siti di impianto;
- ✓ riparazione dell'area di marciapiede immediatamente circostante, laddove necessaria;
- ✓ apposizione di terreno agrario fertile nel riquadro/formella al termine;

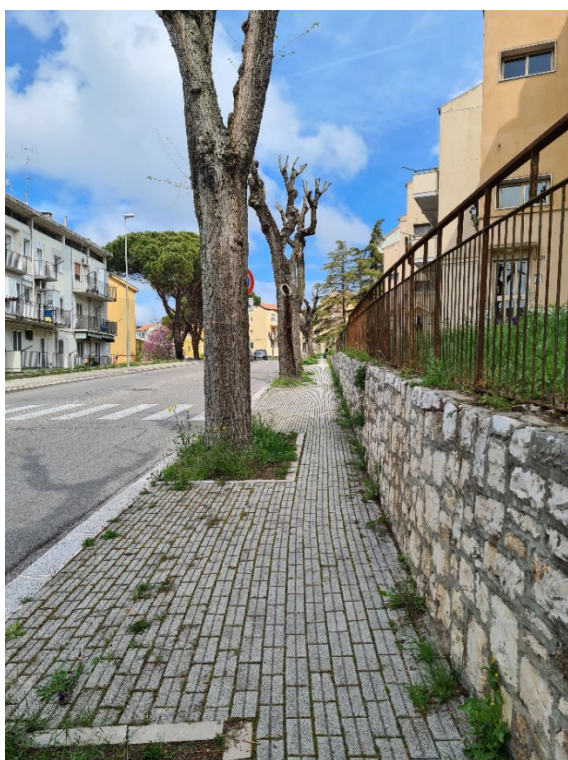
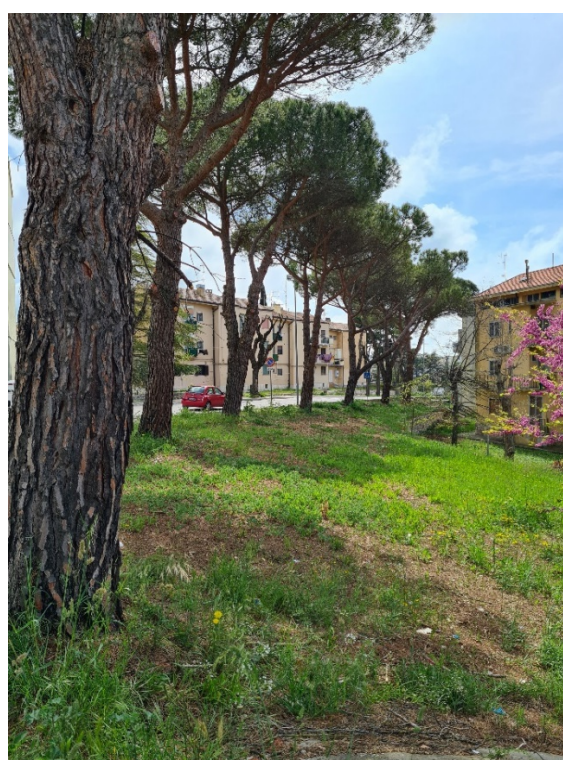
Figura 2 Viale Europa 2° tratto. Ulmus su lato destro strada e Pinus in aiuola lato sinistro strada.

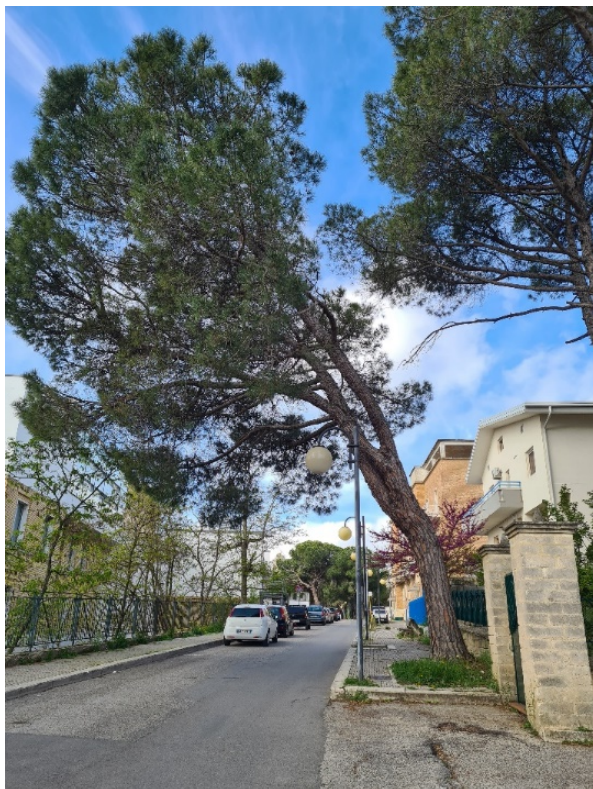
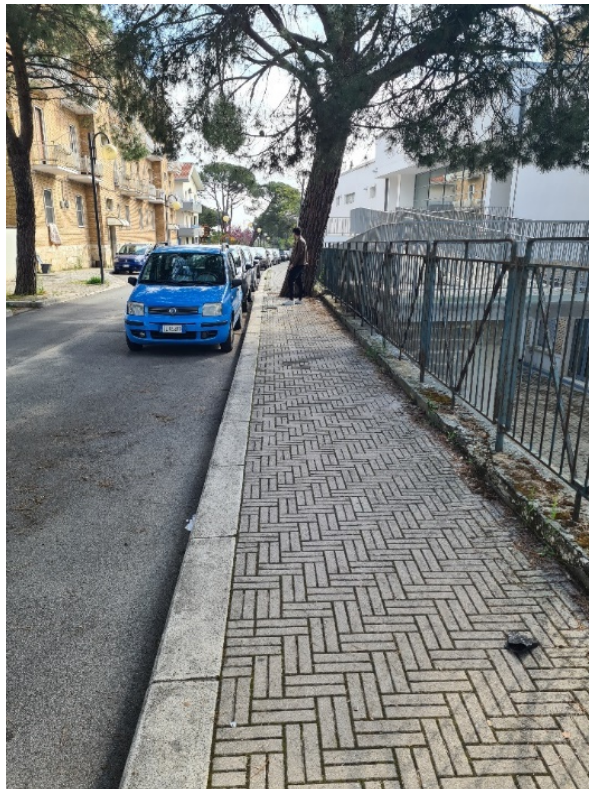
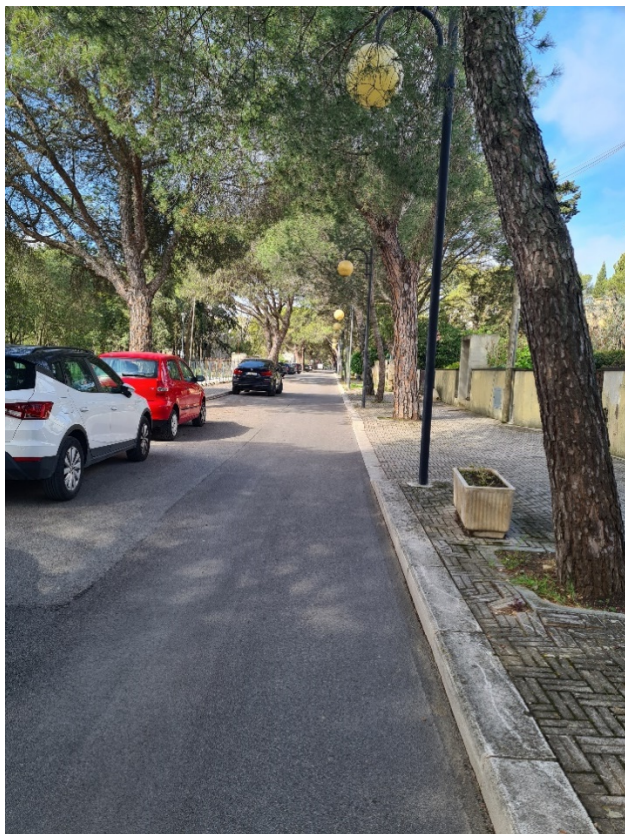
Figura 4 Via Castello - Primo Tratto

In generale, le criticità riscontrate sulle alberature di *Pinus pinea* di Via Castello, sono:

- ✓ Necessità di analisi della stabilità di gran parte delle piante in particolare per quelle inclinate;
- ✓ Disseccamenti di parti della chioma in diversi casi;
- ✓ Struttura della chioma alterata per via dell’eccessiva densità di impianto e mancanza di luce;
- ✓ Interferenze diffuse con manufatti.
- ✓ Impermeabilizzazione delle superfici;

- ✓ Spazi inadeguati ad ospitare alberi di tali dimensioni;
- ✓ Danneggiamenti quasi certi degli apparati radicali dovuti ai ripetuti lavori di rifacimento della strada e dei marciapiedi.

I riquadri/formelle disposti lungo i marciapiedi sono spesso inadatti ad ospitare piante di grandi dimensioni quali i P. pinea ed in molti casi sono danneggiati dalla crescita del tronco e delle radici.

- ✓ Abbattimento delle piante di Pino decretate ed eliminazione delle ceppaie attraverso trivella o comunque con macchinari idonei allo scopo in grado di arrecare nullo o minimo danno alle formelle/riquadri ed al marciapiede circostante

- ✓ Potatura di risanamento e contenimento degli alberi non decretati da abbattere;
- ✓ Fornitura e messa a dimora di piante di Pinus pinea in sostituzione delle piante abbattute come previsto dall' art. 34 c.1 lett. d e h del vigente Regolamento, risarcimento fallanze e contestuale apposizione di tubo drenante di giusta lunghezza in maniera tale da consentire la sub irrigazione nella zona intorno all'apparato radicale con caricamento dall'alto dell'acqua con bocca di ingresso posta a quota colletto; la quota restante di sostituzione come da Regolamento verrà assorbita dagli interventi di riqualificazione di aree verdi e parchi.

- ✓ Adeguamento/ripristino/realizzazione dei riquadri/formelle delle misure minime di 1m x 1m di lato e 1,5 m di profondità laddove possibile (anche creando aiuole rettangolari unitarie di maggiori dimensioni), anche in relazione ai dettami del vigente Regolamento del verde Urbano Pubblico e Privato con particolare riferimento agli artt. 36, 37, 38, 39 ed alla situazione puntuale del tratto e dei siti di impianto;
- ✓ riparazione dell'area di marciapiede immediatamente circostante, laddove necessaria;
- ✓ apposizione di terreno agrario fertile nel riquadro/formella al termine;

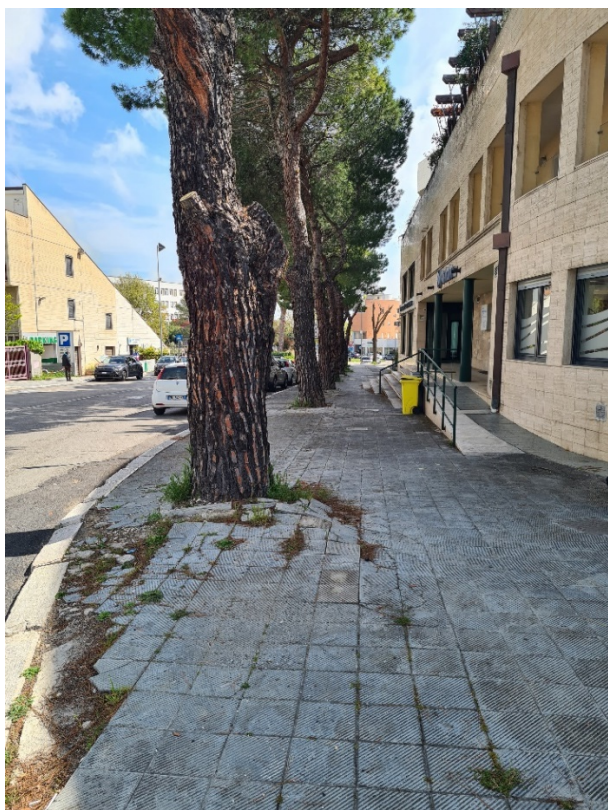
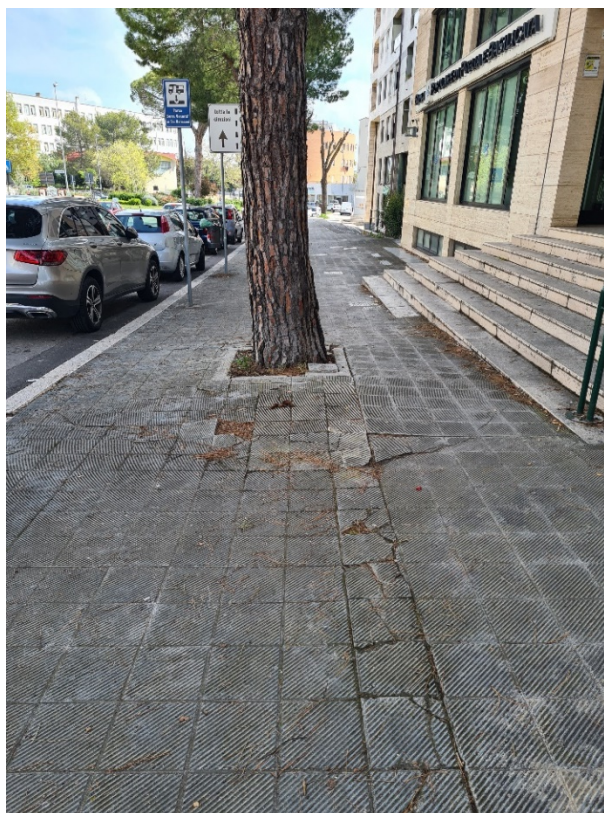
In particolare gli 8 P. pinea sono posti lungo il marciapiede in riquadri di circa 1m x 1m inadeguati ad ospitare tale specie; le superfici sono totalmente impermeabilizzate e le mattonelle del marciapiede sono visibilmente rialzate ed in alcuni punti divelte per l'azione delle radici alla ricerca di aria ed acqua.

Le radici hanno verosimilmente subito negli anni tagli e danneggiamenti per via dei lavori di realizzazione dei marciapiedi e di manutenzione del manto stradale ed interrimento di sottoservizi (anche nel corso degli scorsi mesi) lungo la carreggiata costeggiando il marciapiede.

Per l'Olmo posto più avanti vale lo stesso discorso circa le dimensioni della formella ed il sito di impianto.

Figura 7 Via Timmari - 8 Pini ed 1 Olmo.

- ✓ Abbattimento delle piante di Olmo e Pino decretate ed eliminazione delle ceppaie attraverso trivella o comunque con macchinari idonei allo scopo in grado di arrecare nullo o minimo danno alle formelle/riquadri ed al marciapiede circostante;

- ✓ fornitura e messa a dimora di piante arboree in sostituzione delle piante abbattute e risarcimento fallanze (con relativi pali tutori e tutto quanto occorrente) con essenze più idonee e possibilmente aumentando la biodiversità (anche in relazione all'effettivo numero delle piante che saranno decretate da sostituire) e contestuale apposizione di tubo drenante di giusta lunghezza in maniera tale da consentire la sub irrigazione nella zona intorno all'apparato radicale con caricamento dall'alto dell'acqua con bocca di ingresso posta a quota colletto. La scelta della/e specie da mettere a dimora dipenderà dal tratto e dal punto in relazione agli spazi disponibili, considerando anche le probabili future interferenze, tra le specie di Classe I (>10 m), Classe II (6 – 10 m) e Classe III (4 - 6 m) come meglio riportate sotto; la quota restante di sostituzione come da Regolamento verrà assorbita dagli interventi di riqualificazione di aree verdi e parchi.

- ✓ Adeguamento/ripristino/realizzazione dei riquadri/formelle delle misure minime di 1m x 1m di lato e 1,5 m di profondità laddove possibile anche in relazione ai dettami del vigente Regolamento del verde Urbano Pubblico e Privato con particolare riferimento agli artt. 36, 37, 38, 39 ed alla situazione puntuale del tratto e dei siti di impianto;
- ✓ riparazione dell'area di marciapiede immediatamente circostante, laddove necessaria;
- ✓ apposizione di terreno agrario fertile nel riquadro/formella al termine;

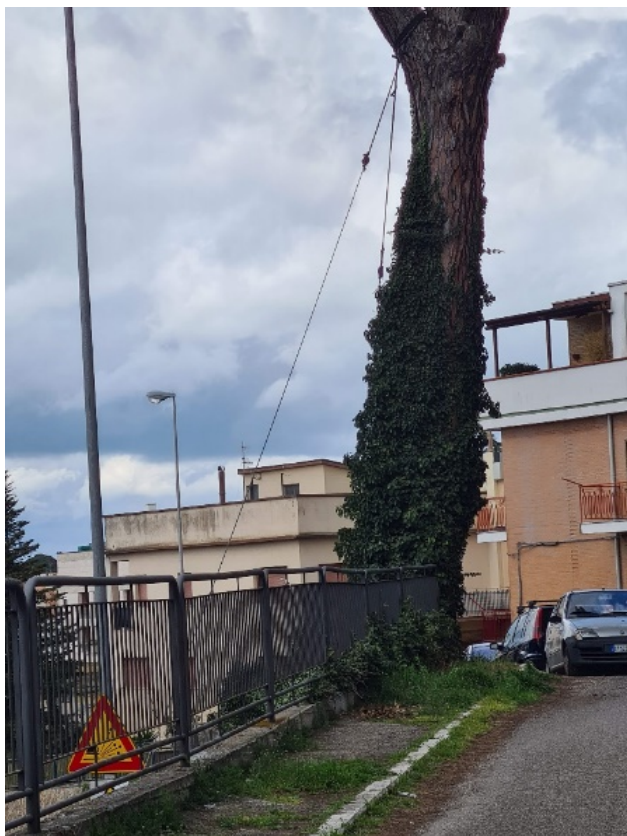
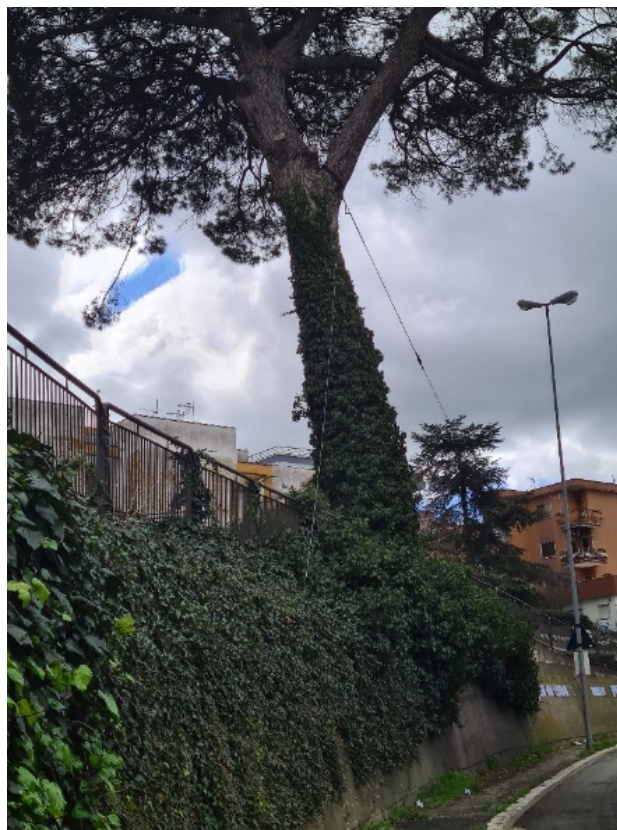
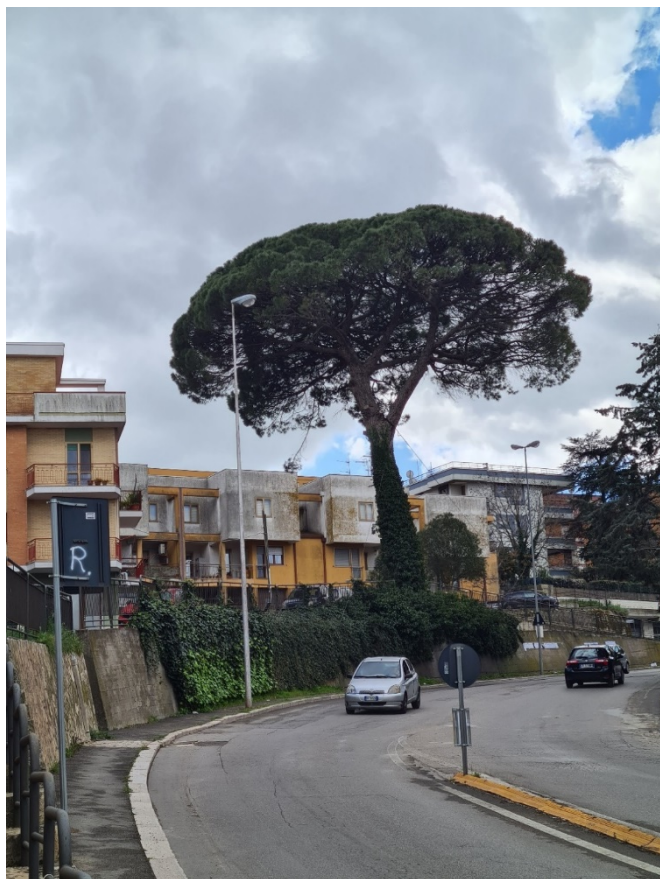
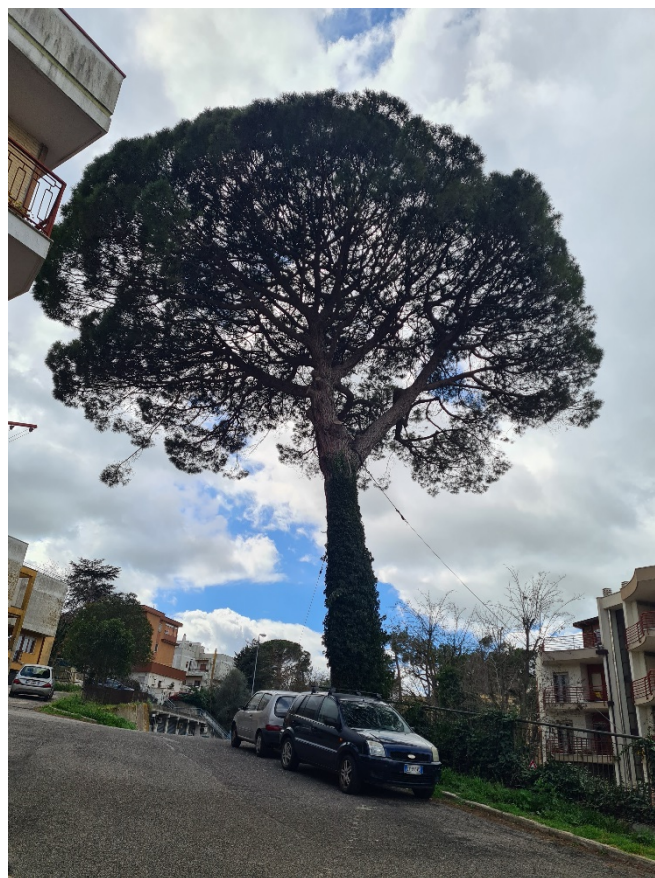
Figura 8 Pino Via M.A. di Francia

In questo caso si parla di un albero isolato posto direttamente a dimora in una particolare situazione nella quale è evidente l'assenza di condizioni favorevoli ad ospitare l'apparato radicale (totale impermeabilizzazione con bitume) ed a garantire un buon ancoraggio anche per via del "taglio netto" effettuato per la realizzazione della strada e del relativo muro di contenimento a cui l'albero è ancorato con 2 cavi di acciaio; la realizzazione di detti manufatti ha, a suo tempo, determinato la verosimile asportazione di una grossa porzione dell'apparato radicale con tutti i problemi che ciò comporta. L'albero è stato inserito dalla LIPU tra quelli utilizzati quali posatoio notturno di specie ornitologiche.

In generale, le criticità riscontrate sul albero isolato di Pinus pinea di Via A.M. di Francia, sono:

- ✓ Abbattimento della pianta Pino (se) decretata ed eliminazione della ceppaia attraverso trivella o comunque con macchinari idonei allo scopo in grado di arrecare nullo o minimo danno alle formelle/riquadri ed al marciapiede circostante;

- ✓ Adeguamento/ripristino/realizzazione dei riquadri/formelle delle misure minime di 1m x 1m di lato e 1,5 m di profondità laddove possibile o copertura/chiusura completa.
- ✓ riparazione dell'area di marciapiede immediatamente circostante, laddove necessaria;
- ✓ apposizione di terreno agrario fertile nel riquadro/formella al termine (se non c'è chiusura completa);

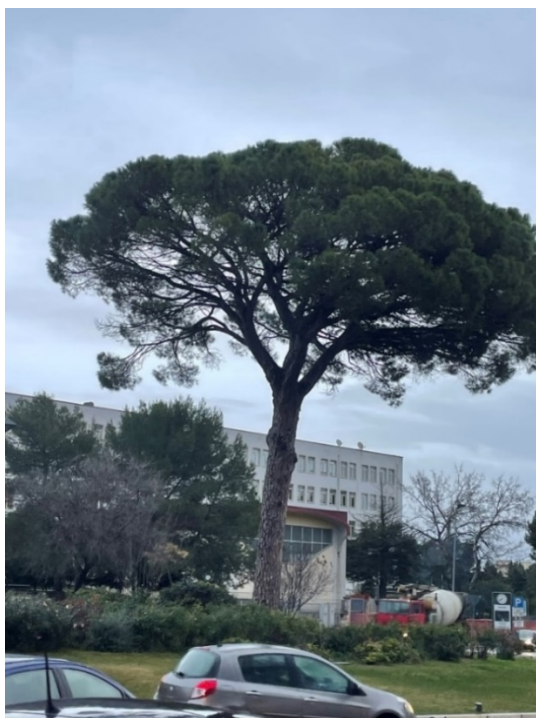
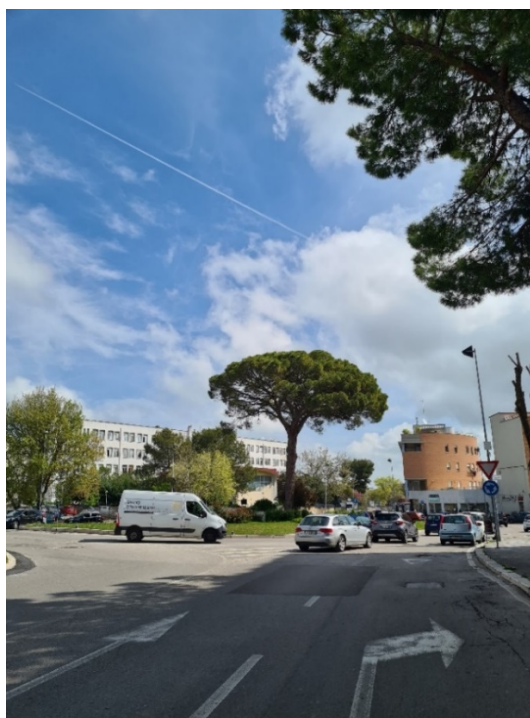
Figura 9 Pino Monumentale.

Il pino domestico nella rotatoria di Via Moro, per il suo elevato valore ecologico riconosciuto anche attraverso l'inserimento fra gli alberi monumentali d'Italia, oltre che per la sua ubicazione all'interno della rete ecologica cittadina, è l'elemento puntuale cardine nell'ambito del presente progetto e **sia in sede di verifica della stabilità che in sede di progettazione definitiva/esecutiva, i professionisti incaricati dovranno considerare tutte le azioni utili a salvaguardare detto soggetto, di concerto con gli organismi Ministeriali preposti alla salvaguardia e gestione degli Alberi Monumentali.**
