COMUNE DI MATERA

INTERVENTI DI MIGLIORAMENTO DELLA RETE DI CORRIDOI ECOLOGICI E AREE VERDI DEL TERRITORIO DI MATERA

PROGETTO DI FATTIBILITÀ TECNICO-ECONOMICA ANALISI STRUMENTALI SULLE ALBERATURE

09 giugno 2023

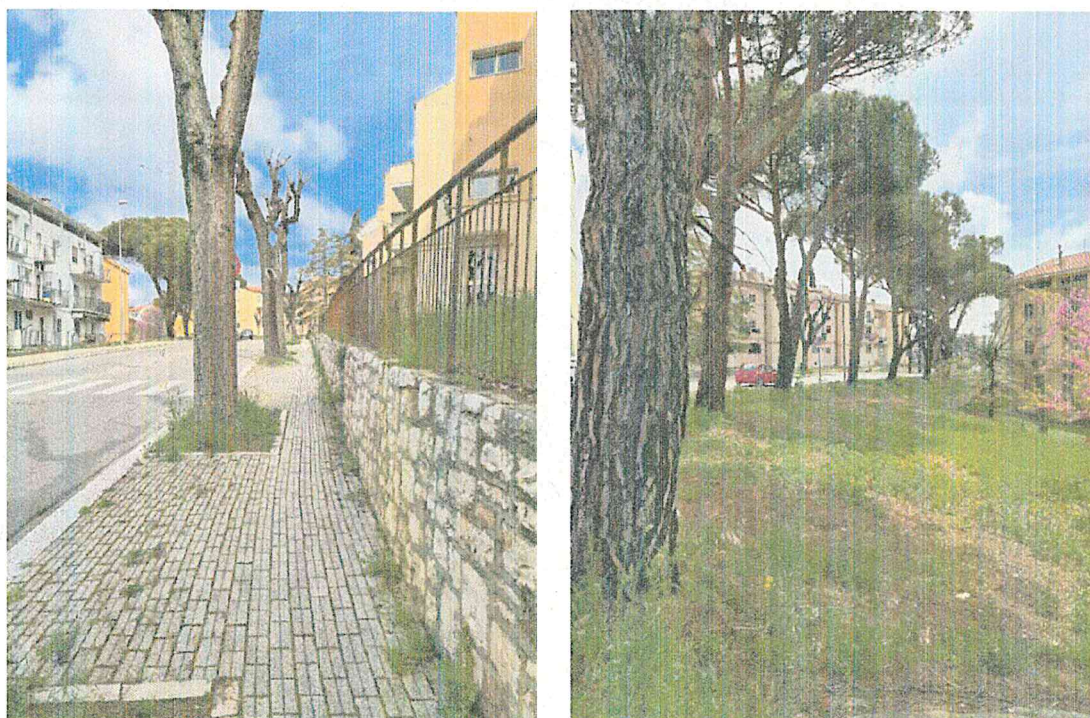
Su entrambi i lati della carreggiata sono presenti **91 Ulmus spp.** (+ 5 ceppaie e 3 fallanze) oltre a **8 Pinus** spp. posti in aiuola.

Figura 1 Viale Europa 2° tratto. Ulmus su lato destro strada e Pinus in aiuola lato sinistro strada.

In ragione delle condizioni delle alberature oramai in fase senescente **tutti i 99 alberi** dovranno essere sottoposti a **VTA integrata**, se ritenuto necessario, da **analisi strumentali** che possono riguardare l'uso del Tomografo e/o del Dendrodensimetro per i 91 Olmi e del Elastometro/Inclinometro per valutare la propensione al ribaltamento degli 8 Pini mediante prove di trazione controllata (Pulling Test).

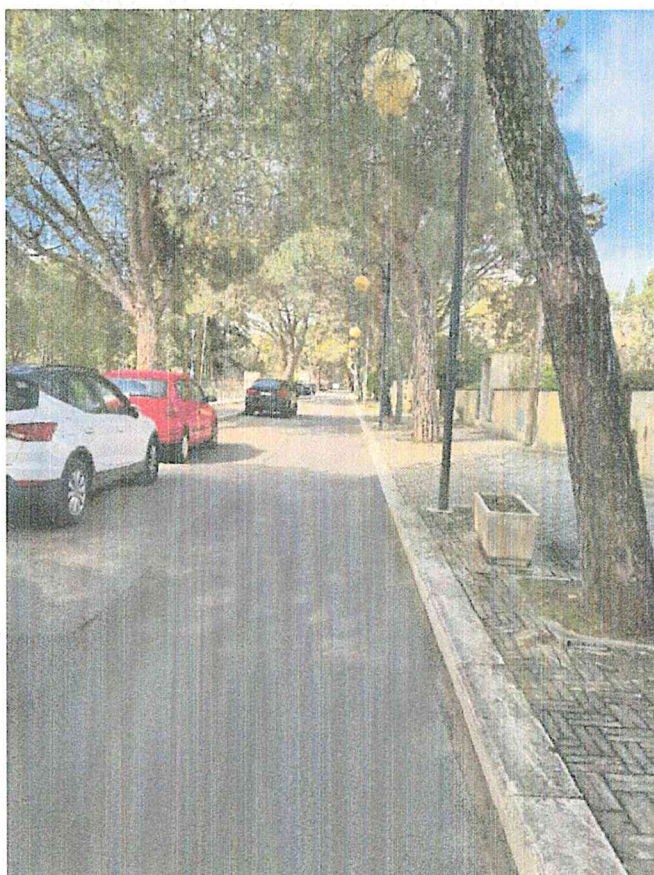
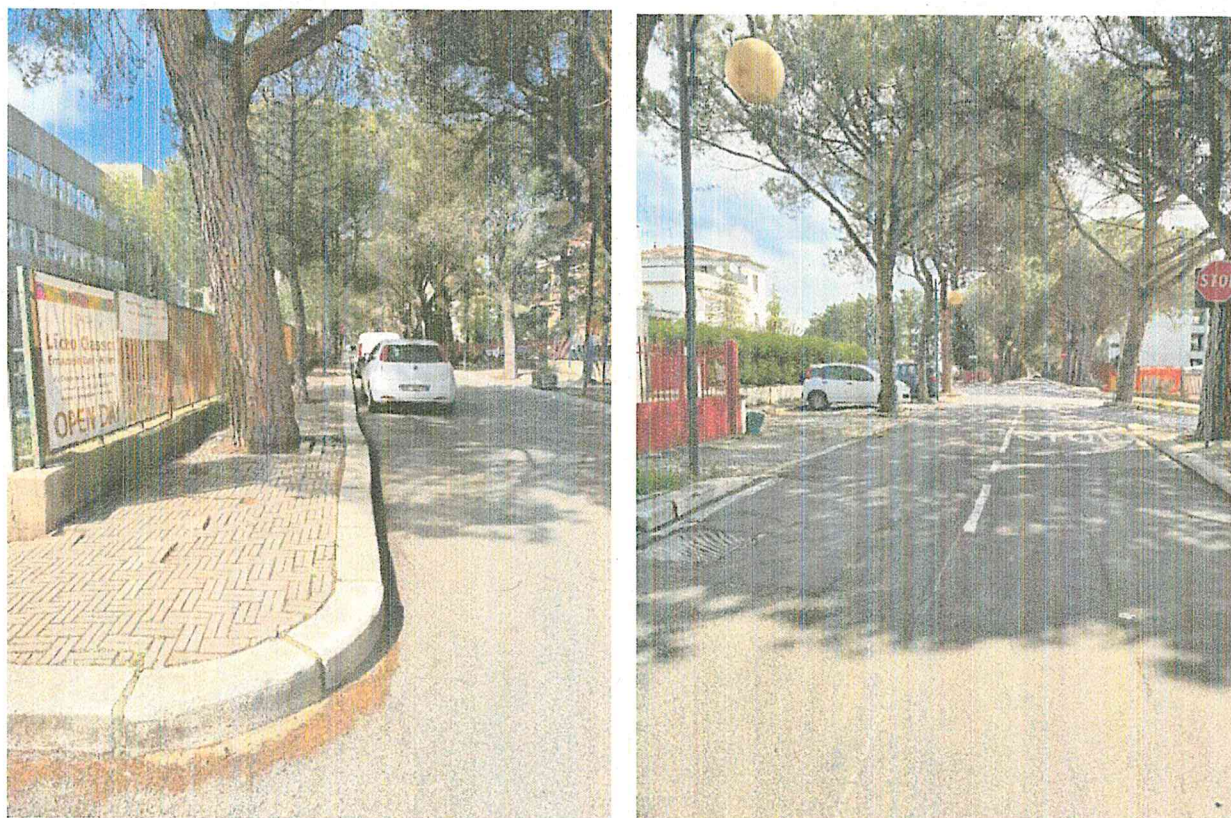
Lungo tutto il tratto considerato sono presenti di **n.124 P. pinea** 2 ceppaie e 6 fallanze radicati su entrambi i lati della carreggiata; le piante hanno diverse età.

Figura 2 Via Castello 1° e 2° tratto.

In ragione delle condizioni delle alberature **tutti i 124 alberi** dovranno essere sottoposti a **VTA integrata, se ritenuto necessario, da analisi strumentali che possono riguardare l'uso del Elastometro/Inclinometro per valutare la propensione al ribaltamento dei 124 Pini mediante prove di trazione controllata (Pulling Test).**

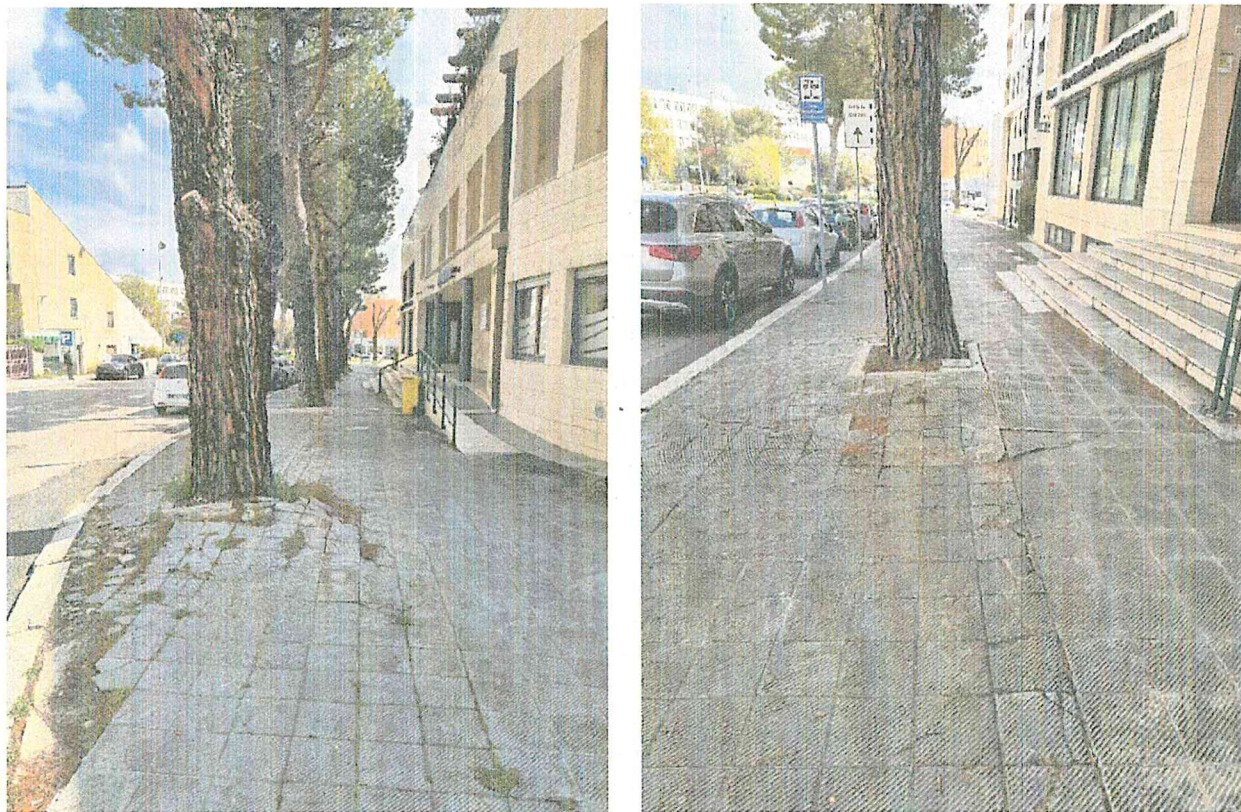
Su Via Timmari lungo un tratto di circa 100 m sono radicati sul marciapiede destro (direzione via Moro) **8 Pinus pinea ed 1 Ulmus spp.**

Figura 3 Via Timmari - 8 Pini ed 1 Olmo.

In ragione delle condizioni delle alberature **tutti i 9 alberi** dovranno essere sottoposti a **VTA integrata**, se ritenuto necessario, da **analisi strumentali** che possono riguardare l'uso del Tomografo e/o del Dendrodensimetro per 1 Ulmus spp. e del Elastometro/Inclinometro per valutare la propensione al ribaltamento degli 8 P. pinea mediante prove di trazione controllata (Pulling Test).

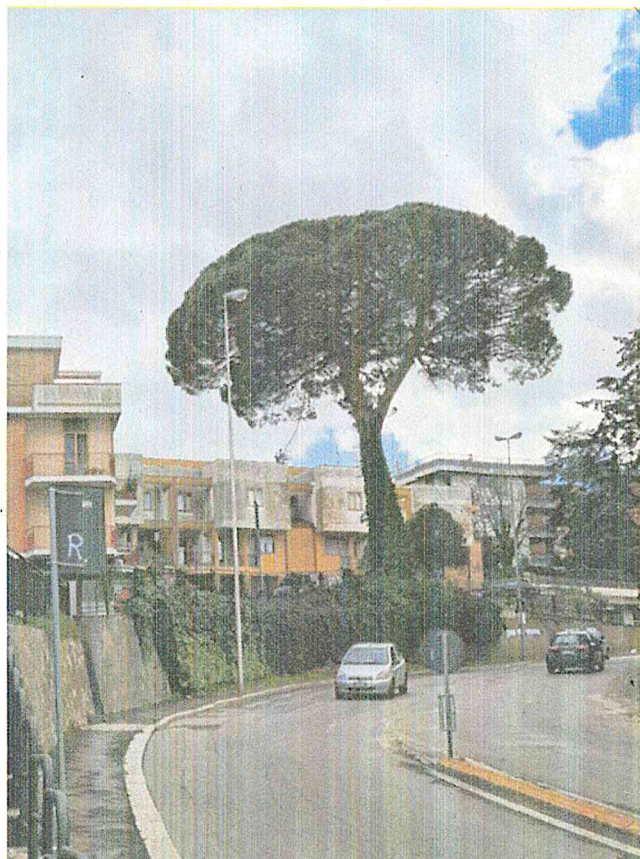
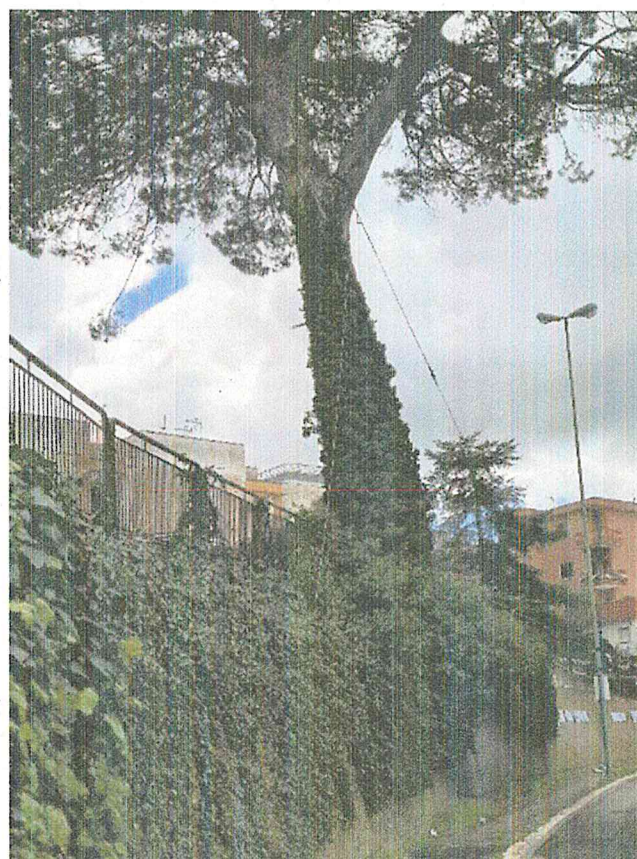
In questo caso si parla di un albero *Pinus pinea* isolato posto direttamente a dimora in una particolare situazione nella quale è evidente l'assenza di condizioni favorevoli ad ospitare l'apparato radicale e dotato di tiranti.

Figura 4 Pino Via M.A. di Francia

In ragione delle sue condizioni, l'albero di *P. pinea* dovrà essere sottoposto a VTA integrata, se ritenuto necessario, da analisi strumentali che possono riguardare l'uso del Elastometro/Inclinometro per valutare la sua propensione al ribaltamento mediante prove di trazione controllata (Pulling Test).

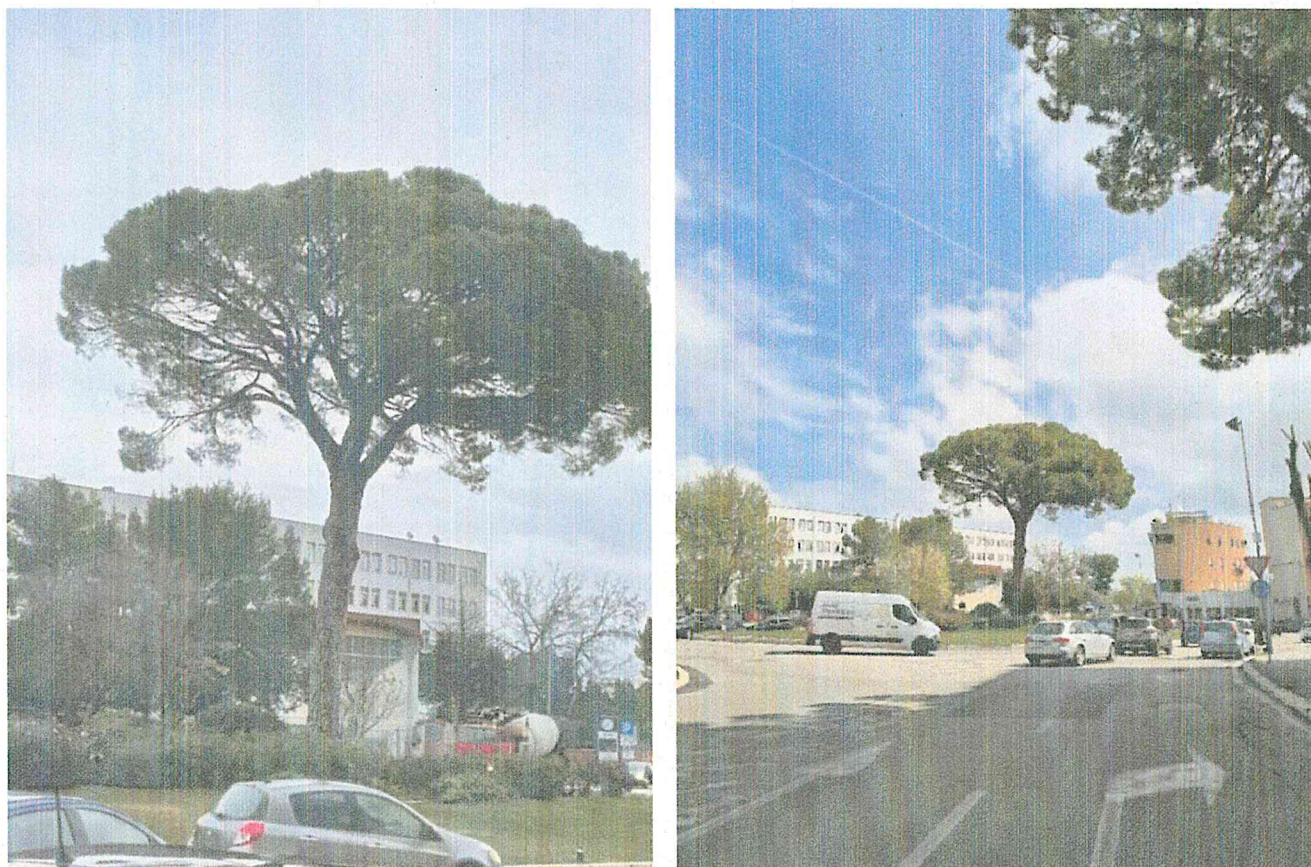
Il pino domestico nella rotatoria di Via Moro, per il suo elevato valore ecologico riconosciuto anche attraverso l'inserimento fra gli alberi monumentali d'Italia, oltre che per la sua ubicazione all'interno della rete ecologica cittadina, è l'elemento puntuale cardine nell'ambito del presente progetto e **sia in sede di verifica della stabilità che in sede di progettazione definitiva/esecutiva, i professionisti incaricati dovranno considerare tutte le azioni utili a salvaguardare detto soggetto, di concerto con gli organismi Ministeriali preposti alla salvaguardia e gestione degli Alberi Monumentali.**

Figura 5 Pino Monumentale.

Al fine di salvaguardarne, quindi, la funzione nell'ambito della rete ecologica cittadina, d'intesa con la Soprintendenza per i Beni Architettonici e Paesaggistici della Basilicata il Pino Monumentale dovrà essere sottoposto alla valutazione di stabilità e valutazioni strutturali, da parte di tecnico/i esperto/i incaricato, anche con ausilio di indagini strumentali a supporto mediante prove di trazione controllata (Pulling Test) con Elastometro/Inclinometro se è necessaria integrazione della VTA al fine di determinarne la propensione al cedimento/ribaltamento e le condizioni fitostatiche attraverso l'uso del Tomografo e/o del Dendrodensimetro, per una analisi strumentale di dettaglio sullo stato fitosanitario delle parti legnose (di tronco ed eventualmente branche anche in quota) per valutarne approfonditamente propensione al cedimento dettando tutte le operazioni da porre in essere per salvaguardare la funzione dell'albero.

Nel caso in cui con tali analisi si riscontrino problemi di stabilità o fitopatie, in sede di progettazione esecutiva saranno predisposti dal/i professionisti che saranno incaricati, tutti gli interventi utili a preservare l'albero di Pino Monumentale anche con opere di consolidamento, compatibilmente con la tutela della Pubblica e privata incolumità di persone e cose, sulla base delle precise prescrizioni ricevute dal/i professionista/i incaricati delle verifiche sull'albero.
