COMUNE DI MATERA
SETTORE OPERE PUBBLICHE

**LAVORI DI CONSOLIDAMENTO DELLE FONDAZIONI DELLA
SCUOLA PER L'INFANZIA "A.PEZZI"**

RELAZIONE GENERALE

PROGETTO ESECUTIVO

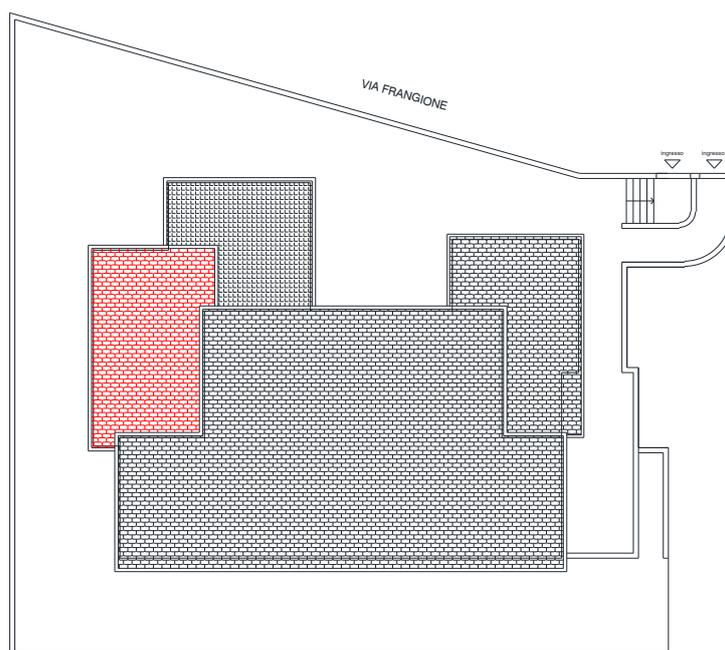
- a) demolizione e ricostruzione dell'ala destra (ovest) dissestata (in rosso nella seguente figura)

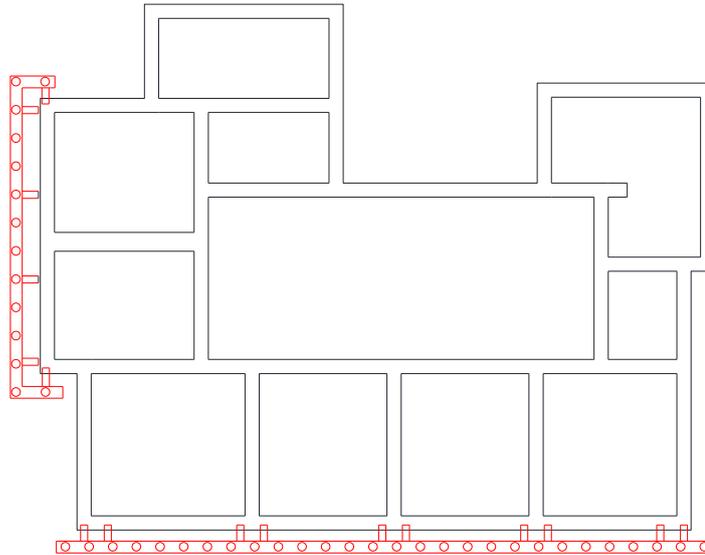
- b) consolidamento di alcuni setti murari con pareti di cls su ambo i lati collegate tra loro;
- c) paratia di pali sul lato sud e ovest del fabbricato (in rosso nella seguente figura)

La suddetta struttura fu realizzata, come si evince dalla relazione tecnica allegata al progetto del 2014, in quanto fu ritenuta necessaria *la realizzazione di una struttura profonda di sostegno del pendio che possa scongiurare per il futuro ulteriori e nuovi dissesti fondali.*

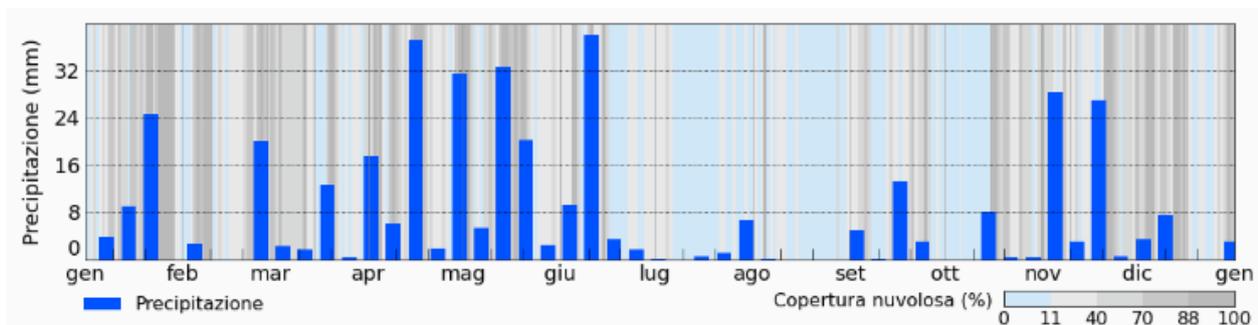
Può risultare interessante correlare l'andamento dell'ampiezza delle fessure con i dati pluviometrici. Dal grafico delle precipitazioni mensili dell'anno 2023 a Matera è facile rilevare che fino al mese di luglio ci sono state precipitazioni più o meno costanti, mentre da luglio a settembre le precipitazioni sono state sporadiche e di entità molto ridotta.

La correlazione di cui sopra può essere significativa se si rileva che i terreni in sito, soggetti al carico trasmesso dalle fondazioni, risultano sensibili al contenuto d'acqua. Un dato importante in
