# **INTERVENTI DI MIGLIORAMENTO DELLA RETE DI CORRIDOI ECOLOGICI E AREE VERDI DEL TERRITORIO DI MATERA**

## **PROGETTO DI FATTIBILITÀ TECNICO-ECONOMICA INTERVENTI LINEARI SU VIALI ALBERATI DI CONNESSIONE AI PARCHI URBANI**

09 giugno 2023

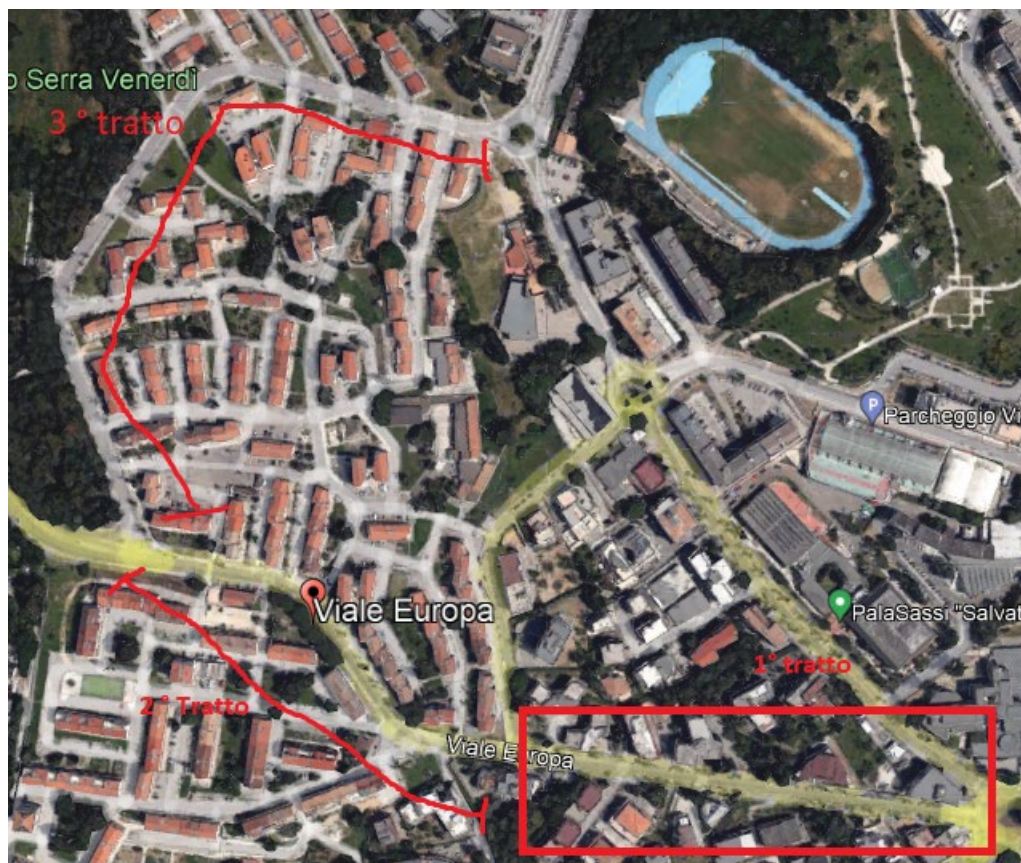
In generale, le criticità riscontrate sulle alberature di *Ulmus* spp. di Viale Europa, sono:

- ✓ manifestazioni di stadi avanzati da attacco da Grafiosi;
- ✓ resinazioni evidenti;
- ✓ fessurazioni della corteccia;
- ✓ formazioni tumorali su branche e fusto;
- ✓ presenza di Carie del legno (*Phomes* spp.) su branche e fusto.
- ✓ Struttura della chioma alterata in maniera definitiva, per via di ripetute capitozzature effettuate nei passati decenni con lo scopo di contenere lo sviluppo della chioma per via del mutato stato dei luoghi rispetto al momento di impianto;
- ✓ Necessità di effettuare continue potature di messa in sicurezza per ridurre gli inevitabili schianti di rami per via delle ormai compromesse condizioni delle piante.

**Propedeutica e necessaria alle seguenti attività di progettazione esecutiva, è la verifica della stabilità degli alberi, attraverso valutazione delle condizioni fitostatiche e fitosanitarie degli Olmi anche con l'uso del Tomografo e/o del Dendrodensimetro e per i Pini la propensione al ribaltamento mediante prove di trazione controllata (Pulling Test) con Elastometro/Inclinometro se è necessaria integrazione della VTA (da parte del/i professionisti di elevate competenze e specializzazione che saranno incaricati); l'analisi di dettaglio sullo stato fitosanitario e fitostatico di tutti gli Olmi e Pini del succitato viale con elevata probabilità porterà alla scelta estrema dell'abbattimento di un elevato numero di esemplari arborei e della conseguente loro sostituzione con specie arboree autoctone e/o che meglio si adattano alle condizioni pedoclimatiche attuali e future.**

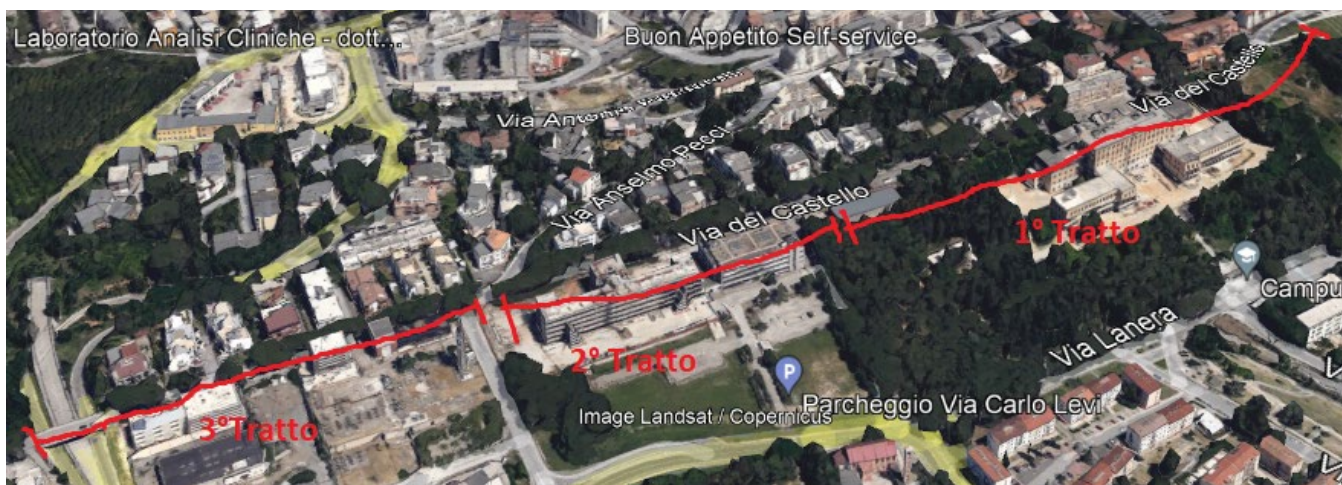
Lungo tutto il tratto considerato sono presenti di **n.124 P. pinea** 2 ceppaie e 6 fallanze; le piante hanno diverse età con esemplari per la maggior parte di 50- 60 anni ed oltre con dimensioni variabili fino ai 16 m circa; nei diversi tratti si riscontrano situazioni eterogenee con diverse criticità su numerose piante che necessitano di analisi fitostatica e fitosanitaria anche per valutare gli effetti danneggiamento degli apparati radicali dovuti agli interventi di rifacimento della sede stradale e dei marciapiedi effettuati negli anni.

In generale, le criticità riscontrate sulle alberature di *Pinus pinea* di Via Castello, sono:

- ✓ Abbattimento delle piante di Pino decretate ed eliminazione delle ceppaie attraverso trivella o comunque con macchinari idonei allo scopo in grado di arrecare nullo o minimo danno alle formelle/riquadri ed al marciapiede circostante

- ✓ Potatura di risanamento e contenimento degli alberi non decretati da abbattere;
- ✓ Fornitura e messa a dimora di piante di Pinus pinea in sostituzione delle piante abbattute come previsto dall' art. 34 c.1 lett. d e h del vigente Regolamento, risarcimento fallanze e contestuale apposizione di tubo drenante di giusta lunghezza in maniera tale da consentire la sub irrigazione nella zona intorno all'apparato radicale con caricamento dall'alto dell'acqua con bocca di ingresso posta a quota colletto; la quota restante di sostituzione come da Regolamento verrà assorbita dagli interventi di riqualificazione di aree verdi e parchi.

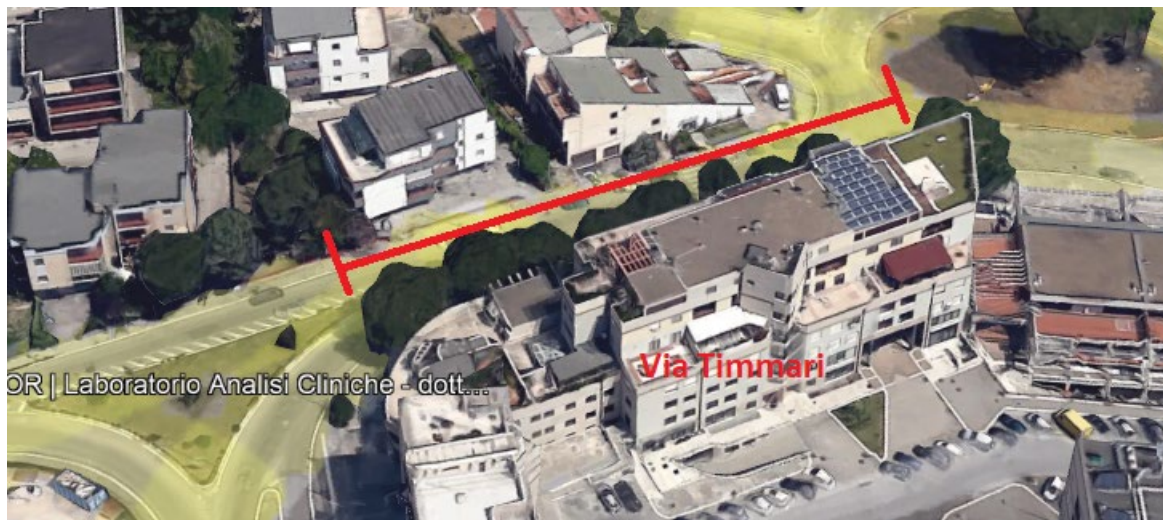
Il caso di Via Timmari, racchiude in scala minore, le problematiche presenti in Viale Europa con gli Olmi ed in Via Castello con i Pini in quanto conta **8 Pinus pinea** ed **1 Ulmus spp.**

In particolare gli 8 P. pinea sono posti lungo il marciapiede in riquadri di circa 1m x 1m inadeguati ad ospitare tale specie; le superfici sono totalmente impermeabilizzate e le mattonelle del marciapiede sono visibilmente rialzate ed in alcuni punti divelte per l'azione delle radici alla ricerca di aria ed acqua.

- ✓ Abbattimento delle piante di Olmo e Pino decretate ed eliminazione delle ceppaie attraverso trivella o comunque con macchinari idonei allo scopo in grado di arrecare nullo o minimo danno alle formelle/riquadri ed al marciapiede circostante;

- ✓ fornitura e messa a dimora di piante arboree in sostituzione delle piante abbattute e risarcimento fallanze (con relativi pali tutori e tutto quanto occorrente) con essenze più idonee e possibilmente aumentando la biodiversità (anche in relazione all'effettivo numero delle piante che saranno decretate da sostituire) e contestuale apposizione di tubo drenante di giusta lunghezza in maniera tale da consentire la sub irrigazione nella zona intorno all'apparato radicale con caricamento dall'alto dell'acqua con bocca di ingresso posta a quota colletto. La scelta della/e specie da mettere a dimora dipenderà dal tratto e dal punto in relazione agli spazi disponibili, considerando anche le probabili future interferenze, tra le specie di Classe I (>10 m), Classe II (6 – 10 m) e Classe III (4 - 6 m) come meglio riportate sotto; la quota restante di sostituzione come da Regolamento verrà assorbita dagli interventi di riqualificazione di aree verdi e parchi.

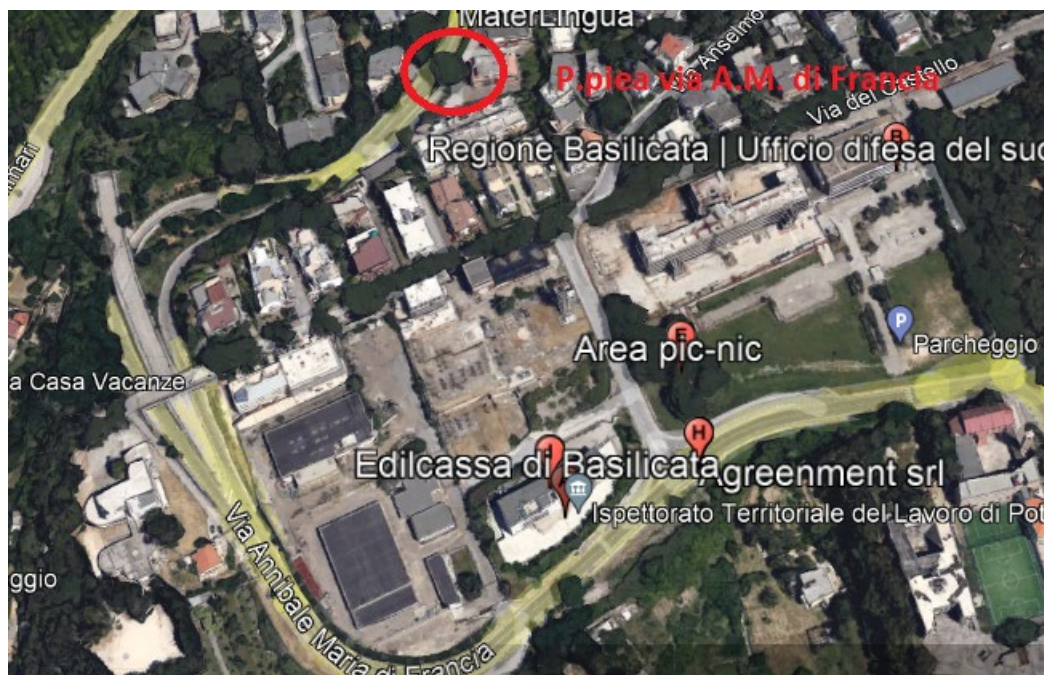
In questo caso si parla di un albero isolato posto direttamente a dimora in una particolare situazione nella quale è evidente l'assenza di condizioni favorevoli ad ospitare l'apparato radicale (totale impermeabilizzazione con bitume) ed a garantire un buon ancoraggio anche per via del "taglio netto" effettuato per la realizzazione della strada e del relativo muro di contenimento a cui l'albero è ancorato con 2 cavi di acciaio; la realizzazione di detti manufatti ha, a suo tempo, determinato la verosimile asportazione di una grossa porzione dell'apparato radicale con tutti i problemi che ciò comporta. L'albero è stato inserito dalla LIPU tra quelli utilizzati quali posatoio notturno di specie ornitologiche.

In generale, le criticità riscontrate sul albero isolato di Pinus pinea di Via A.M. di Francia, sono:

- ✓ Abbattimento della pianta Pino (se) decretata ed eliminazione della ceppaia attraverso trivella o comunque con macchinari idonei allo scopo in grado di arrecare nullo o minimo danno alle formelle/riquadri ed al marciapiede circostante;
